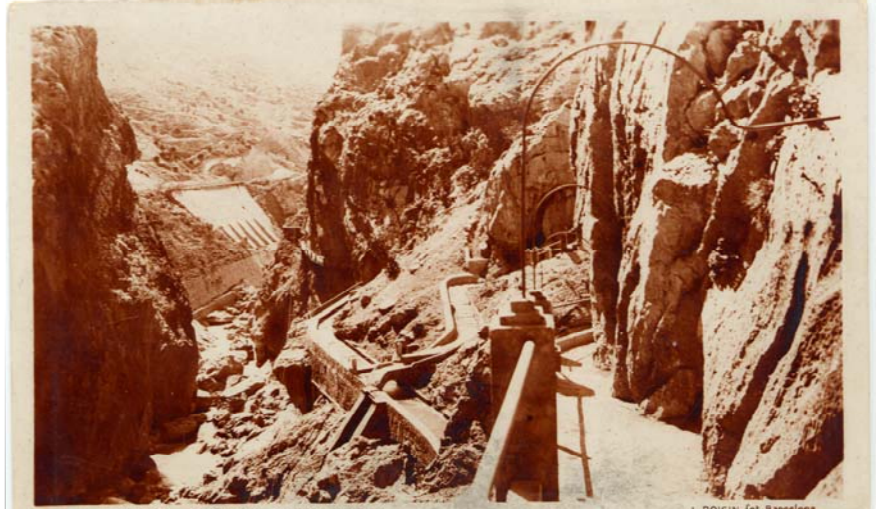
FOTO 1
VISTA DEL CAMINO CON DETALLE DE LA LOSA DE HORMIGÓN EN MASA AL FONDO

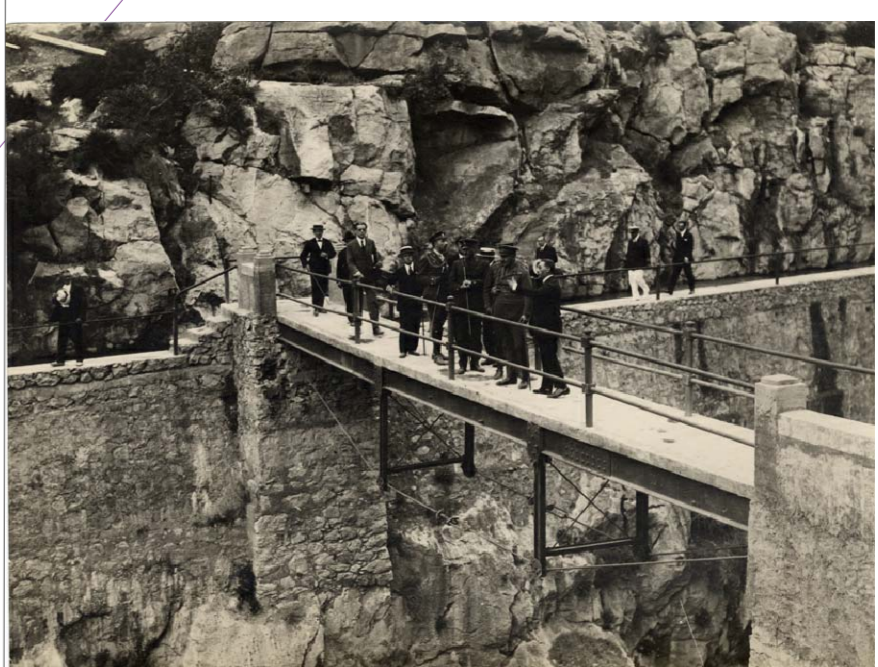
FOTO 2
ESTADO ORIGINAL DEL PUENTECILLO DEL REY

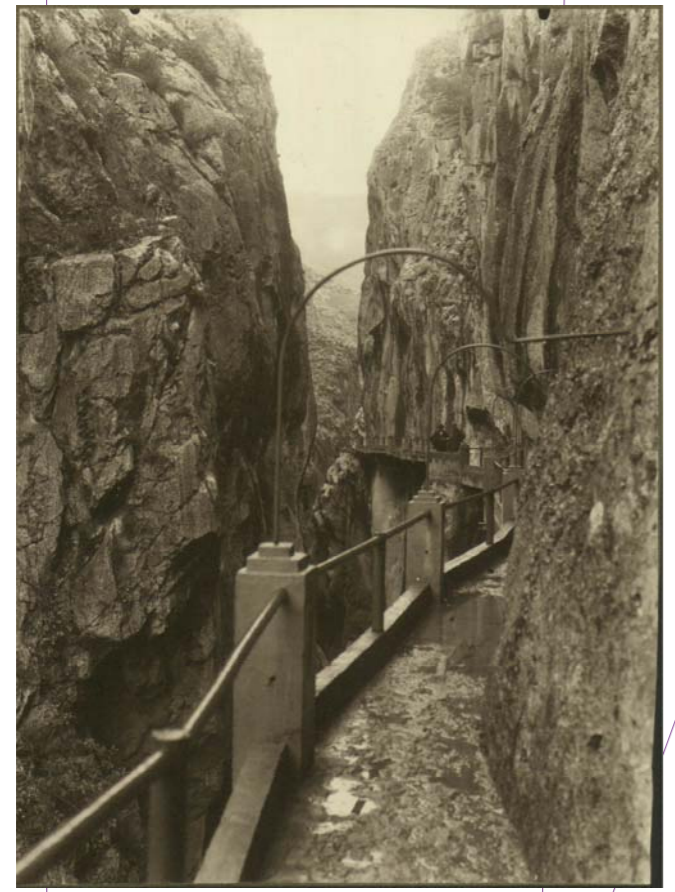
FOTO 3
DETALLE DEL TRAMO DE PASARELA EN EL INICIO DEL DESFILADERO

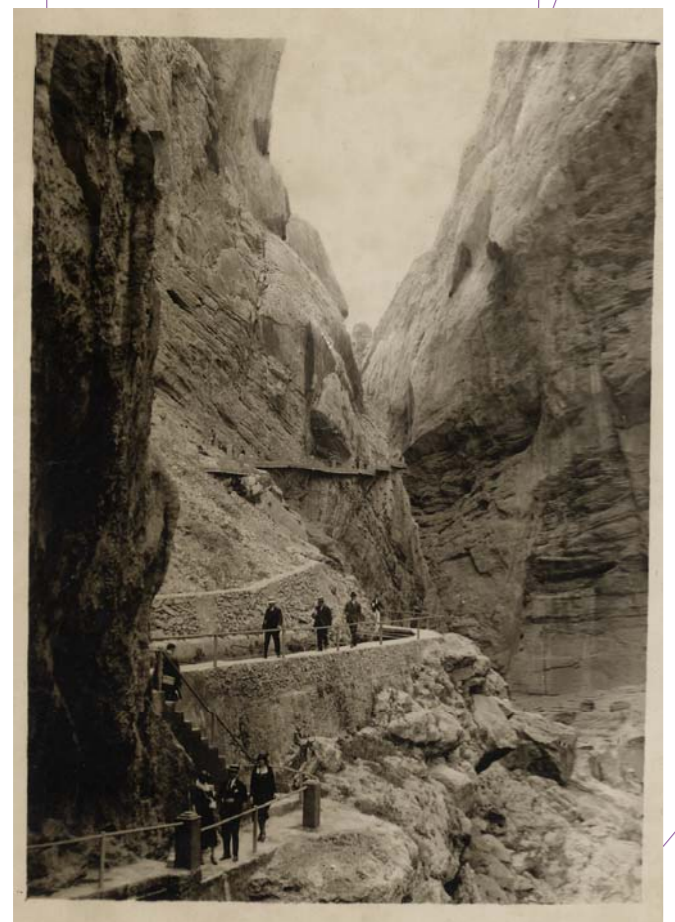
FOTO 4
IMAGEN ORIGINAL DEL CAMINO A LA ALTURA DEL PRIMER TRAMO DE CANAL A CIELO ABIERTO
